Kippervika Eiendom AS

# ► Miljørisikovurdering av partikkelspredning fra tiltaksområdet ved Kippervika

Kippervika, Ålesund kommune

Oppdragsnr.: **52305352** Dokumentnr.: **RIM-02** Versjon: **D02** Dato: **2025-05-22**

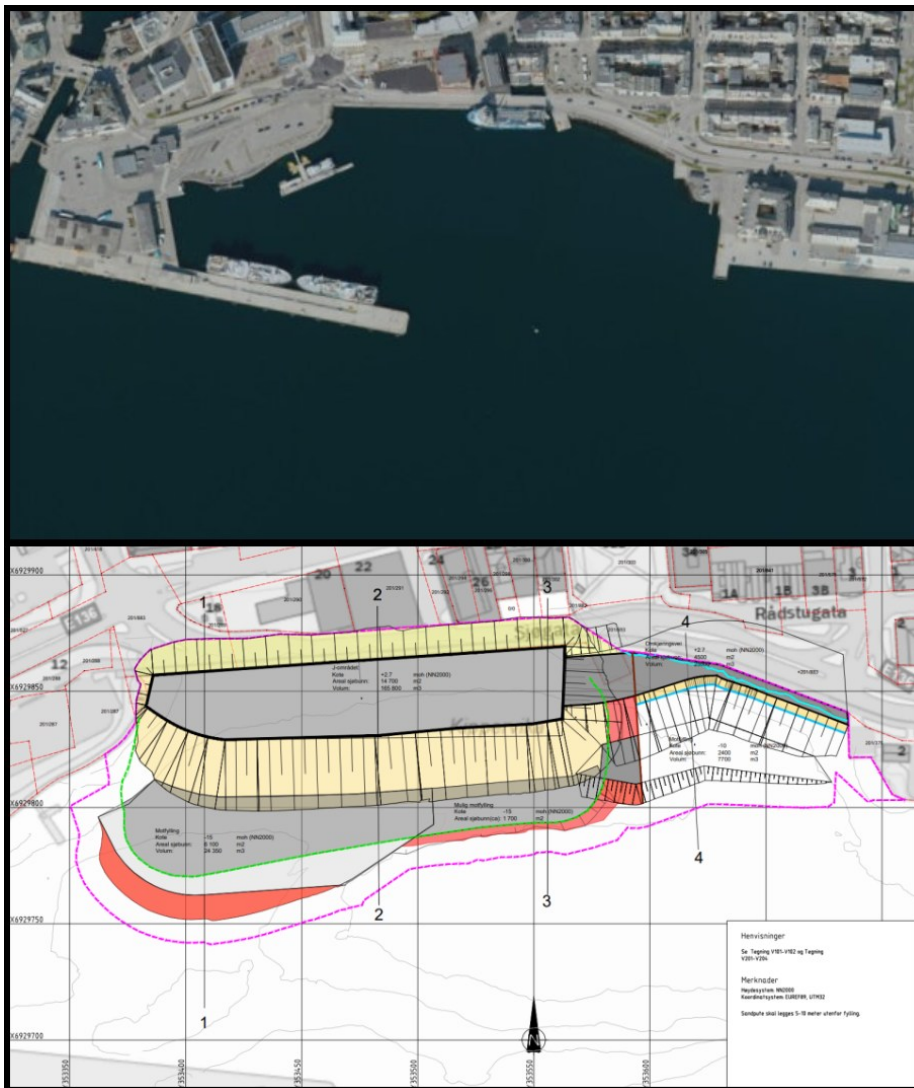
Figur 2: Det øverste bildet viser Kippervika før tiltaket starter, det nederste bildet viser planen for utfyllingen i Kippervika. Øverste kart er hentet fra Norgeskart.

Tiltaket består av utfylling av sprengsteinsmasser i sjø (Figur 2). Før utfylling av steinmasser skal det legges en sandpute. Intensjonen med sandputen er å hindre spredning av forurensede sedimenter ved utfylling av sprengsteinsmasser. Sandputen skal ha en tykkelse på mellom 30 og 50 cm, totalt volum på ca. 15 000 m<sup>3</sup>, og vil dekke et sjøbunnsareal på ca. 31 000 m<sup>2</sup>. Det er Sjøentreprenøren med underentreprenør Boston AS som utfører arbeidet.

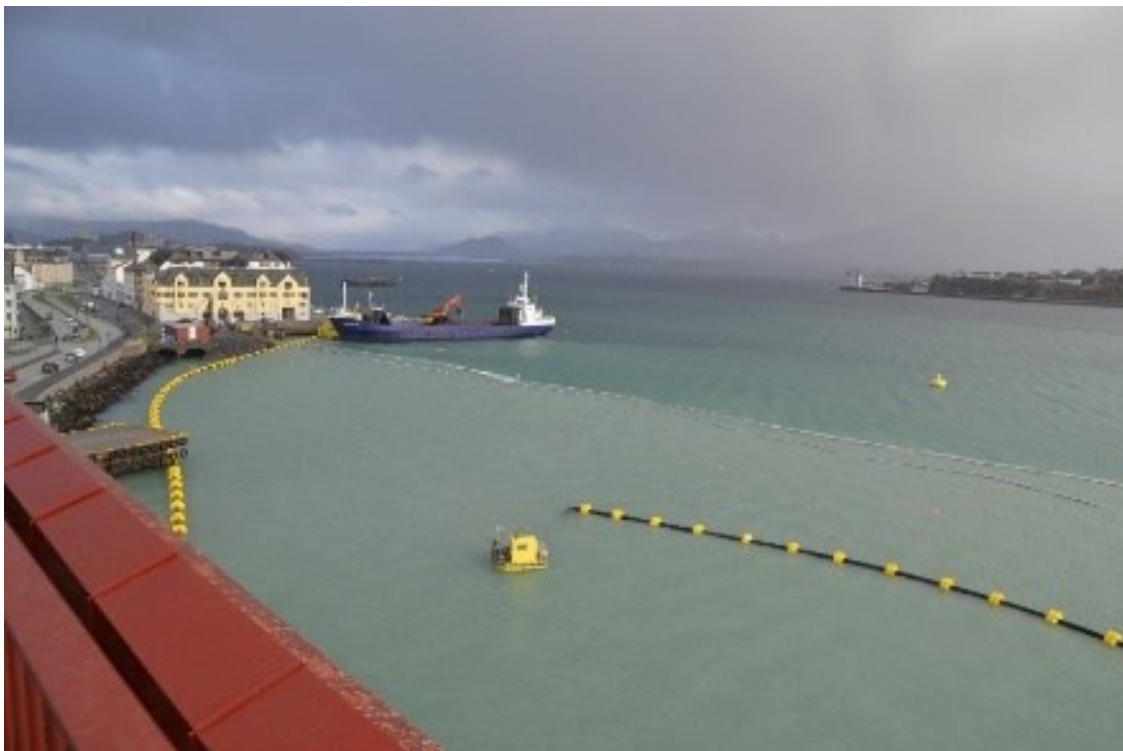
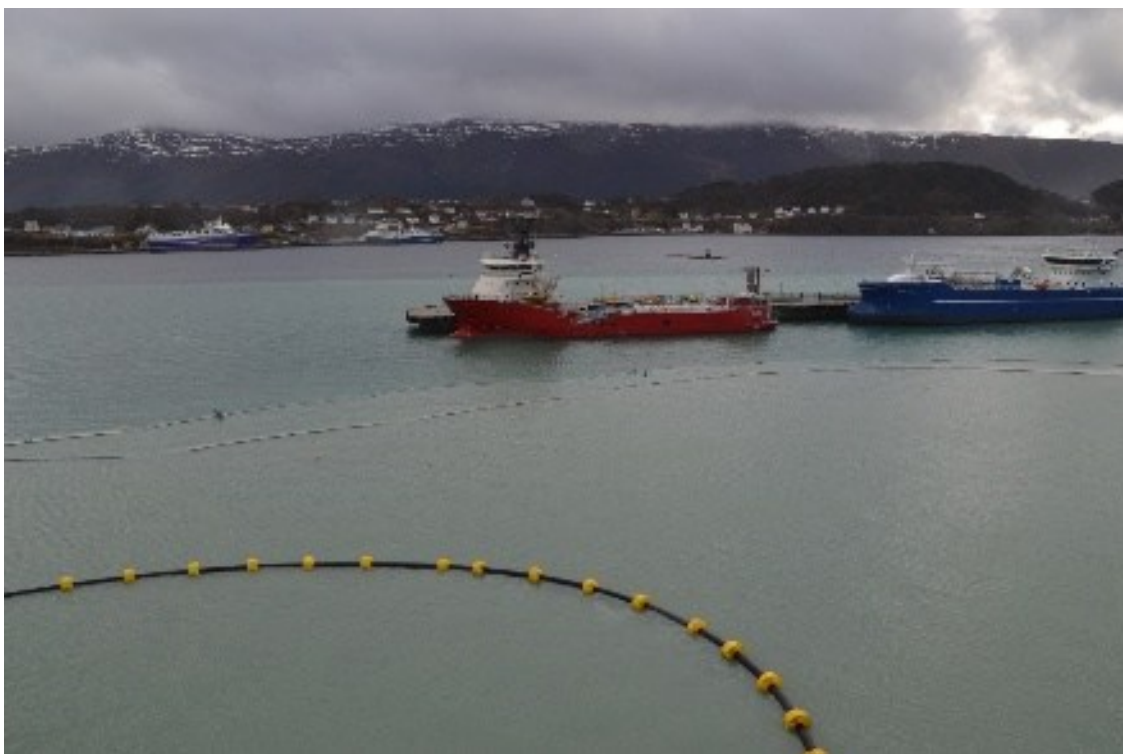
**Lørdag, 29. mars, klokken 17:10:**

Som følge av lekkasjen ble det tatt bilder av overflaten i tiltaks- og influensområdene. Tilgjengelige bilder fra 29.mars klokken 17 og dronebildet den 30. mars er tilsendt av Statens vegvesen, mens dronebildene den 29. mars er fra artikkel i Sunnmørsposten. Bildene gir en god oversikt og en indikasjon over horisontal spredningen av partiklene.

Basert på observasjoner beveget blakkingen innenfor siltgarden seg mot vest rundt klokken 14. Fra bildeserien ser man at partiklene utenfor siltgarden er blitt spredt vestover langs kaiene mot Skutvika, i tillegg til sørover mot Aspa og sørøst mot Bålholmen. Søndag, rundt klokken 18, ser man ikke tegn til blakking langs siltgarden, eller i retningen mot Blåholmen.

Dronebilder viser blakking av vannmassene begrenset til den nordlige delen av Aspevågen. Erfaringsmessig representerer slik blakking et tynt sjikt med finere partikler i de øvre vannmassene.
